Schade Clementinalaan – booggeluiden Sint-Denijslaan

— 1. Schade Clementinalaan

***Klankbordgroep Sint-Pietersstation Schade Clementinalaan
– booggeluiden Sint-Denijslaan***

— 2. Booggeluiden Sint-Denijslaan

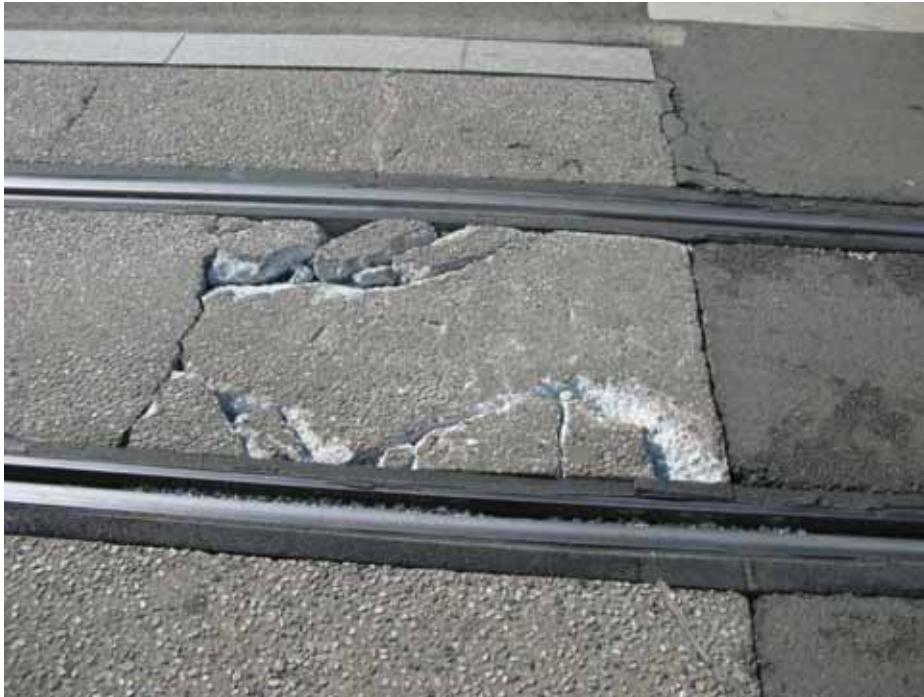
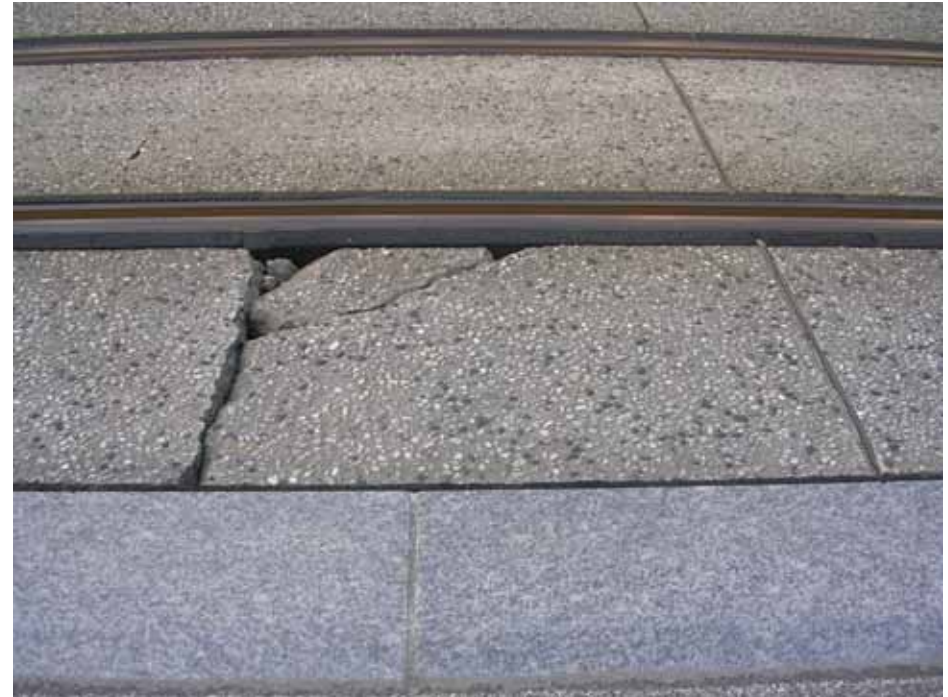
—○ Schade

- Losliggende elementen trillen en veroorzaken op die manier ernstige geluidshinder

- advies van OCW opgevraagd
- 20-24 augustus 2012:
plaatselijk dringende herstellingen
- zomer 2013:
vernieuwing met asfalt:
 - strook tussen rechterrail en rijweg;
 - wegnemen van boordstenen in natuursteen

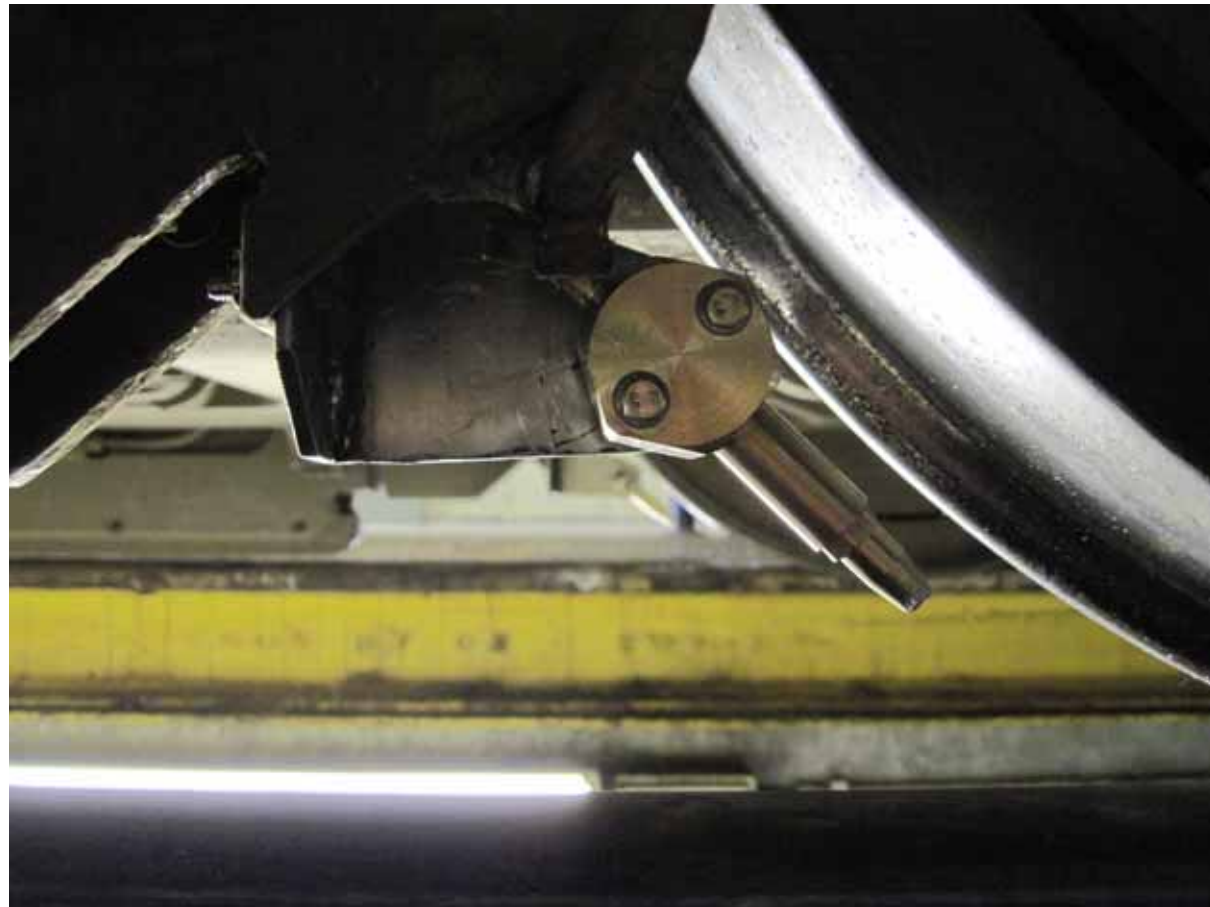
— Railkopsmering

Oorzaak hinder	Maatregel
1	trams hebben vaste as → in bocht slippen de wielen op de sporen	<ul style="list-style-type: none">• railkopsmering - voorzien bij 1 tram (Hermelijn) op 4• prioritair inzetten van trams met railkopsmering op lijn 1
2	middelpuntvliedende kracht in bocht → wielflens schuurt tegen rail	smering van de wielflens van de eerste as (om de 90 seconden - bij Hermelijnen)
3	werfverkeer → vervuiling van de sporen	reinigen (hoge druk + mechanisch)
4	algemeen	<ul style="list-style-type: none">• trillingsdempende profielen rond de rails• schrappen van bijkomende wissel• kruispunt is lichtengestuurd → snelheid van trams is beperkt• definitieve tracé wordt uitgevoerd zonder bocht
