Schade Clementinalaan – booggeluiden Sint-Denijslaan

— 1. Schade Clementinalaan

***Klankbordgroep Sint-Pietersstation Schade Clementinalaan
– booggeluiden Sint-Denijslaan***

— 2. Booggeluiden Sint-Denijslaan

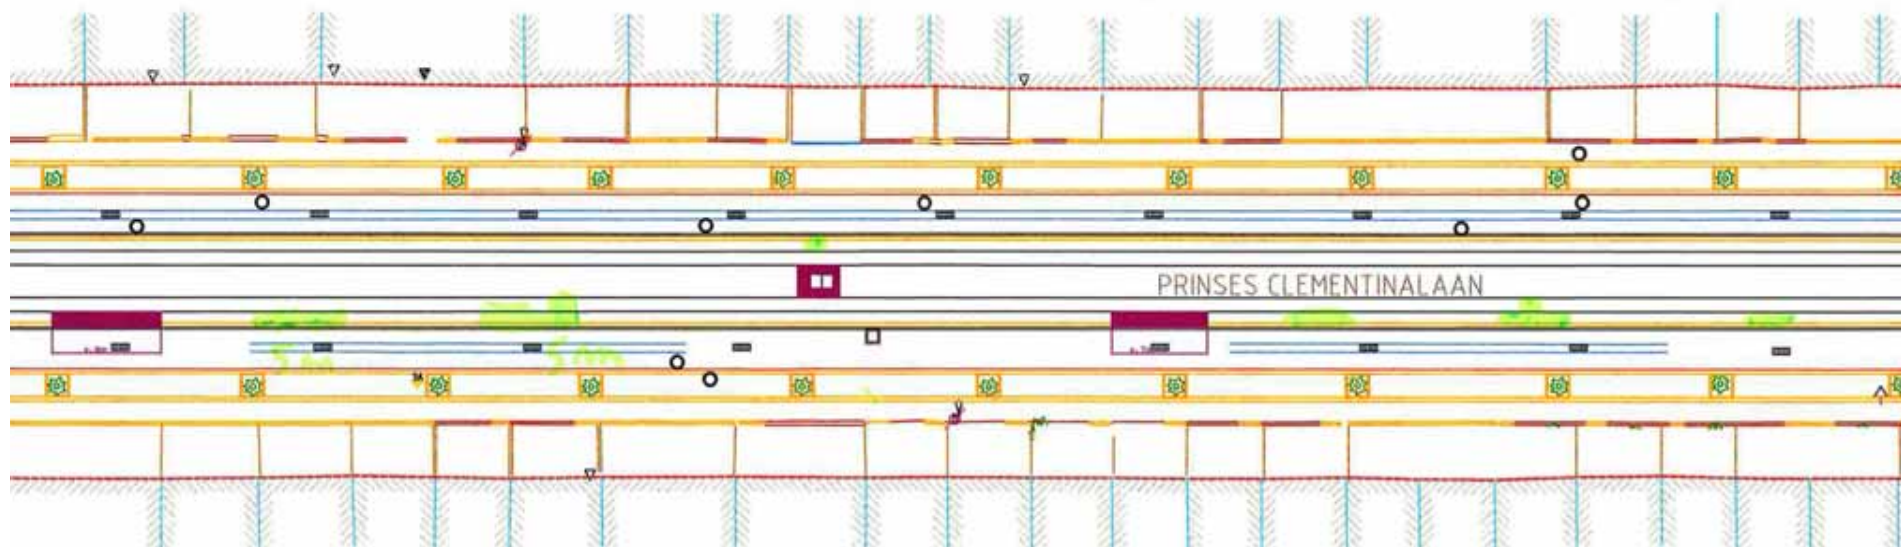
Zone der werken: de zones worden plaatselijk afgebakend met kegels

- advies van OCW opgevraagd
- 20-24 augustus 2012:
plaatselijk dringende herstellingen
- zomer 2013:
vernieuwing met asfalt:
 - strook tussen rechterrail en rijweg;
 - wegnemen van boordstenen in natuursteen
